**EDIFICIO / QUARTIERE / ALTRO** Autogrill Motta

**Melchiorre Bega, Pier Luigi Nervi**

**stazione di servizio autostradale**

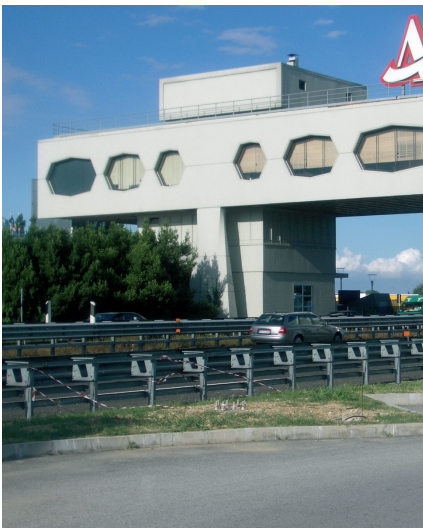
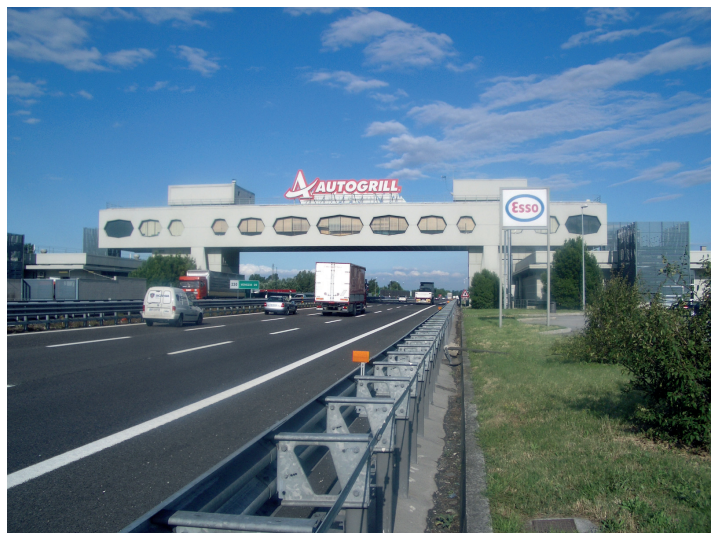
foto stato attuale

STRUTTURE PORTANTI    ottimo  
COPERTURA              ottimo  
RIVESTIMENTI DI FACCIATA    ottimo  
SERRAMENTI                ottimo
